G u t a c h t e n I 74 5263

Zur Standsicherheit einer Spannbetonbrücke über die Sagter Ems
bei Kilometer 0,164 der K 299 Ramsloh-Elisabethfehn.

Anlage 1 zum
Gutachten
Nr. I 74 5263

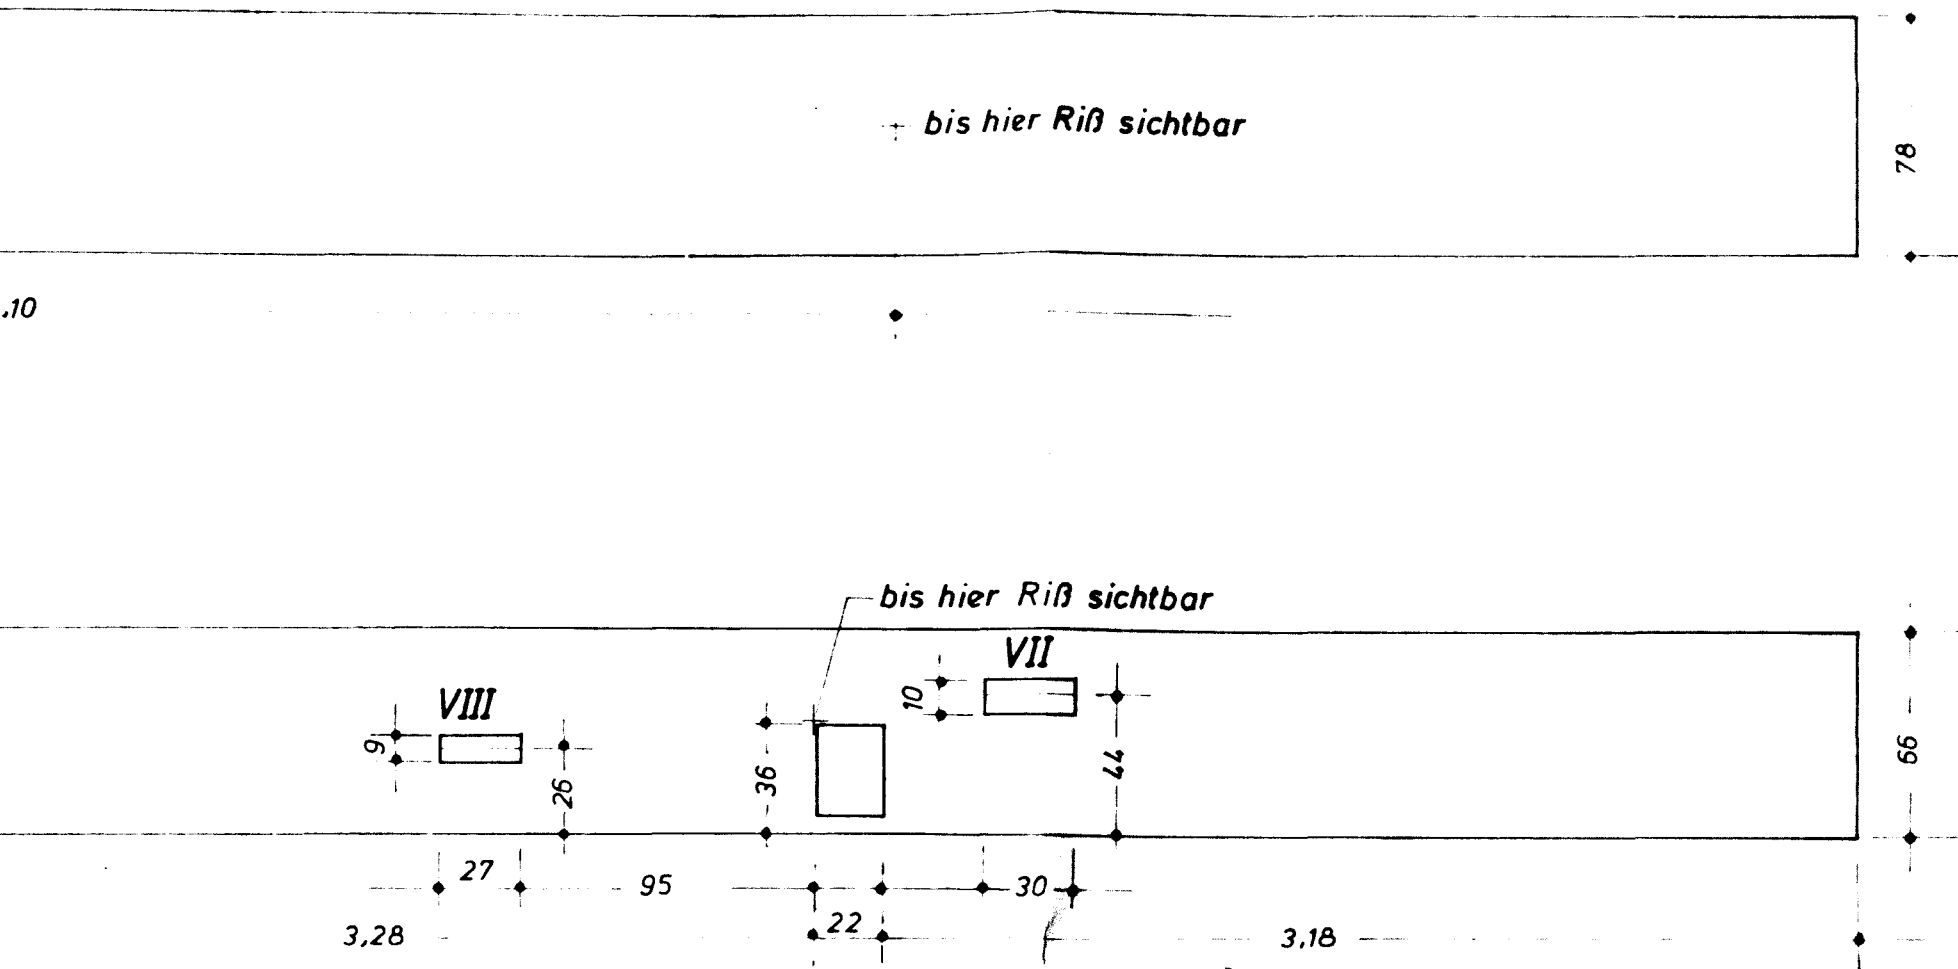
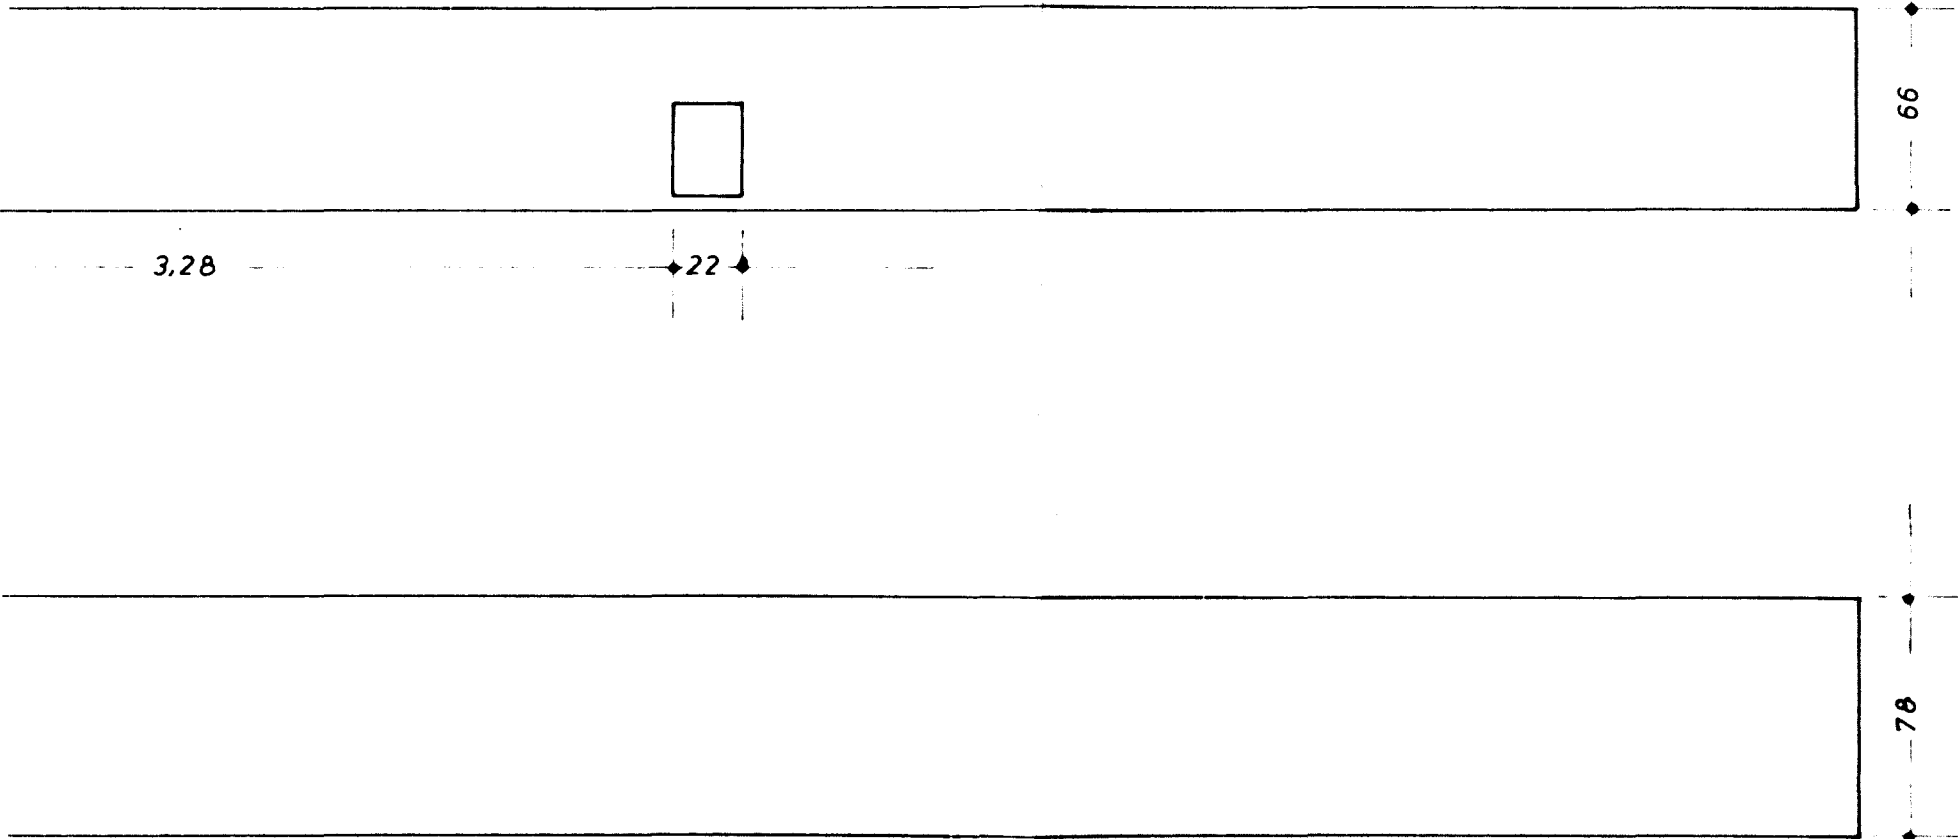
Brücke über die Sagter Ems
Aufnahme der vorh. Risse und aufgestemmt
Spannglieder

- II ——— 3.7.73
- I }
II } erweitert 26.3.74
IV }
III }
- IV erweitert 17.4.74
- VII }
VIII } erweitert 18.4.74
IX }
- 2 Bohrkerne am 18.4.74 gezogen

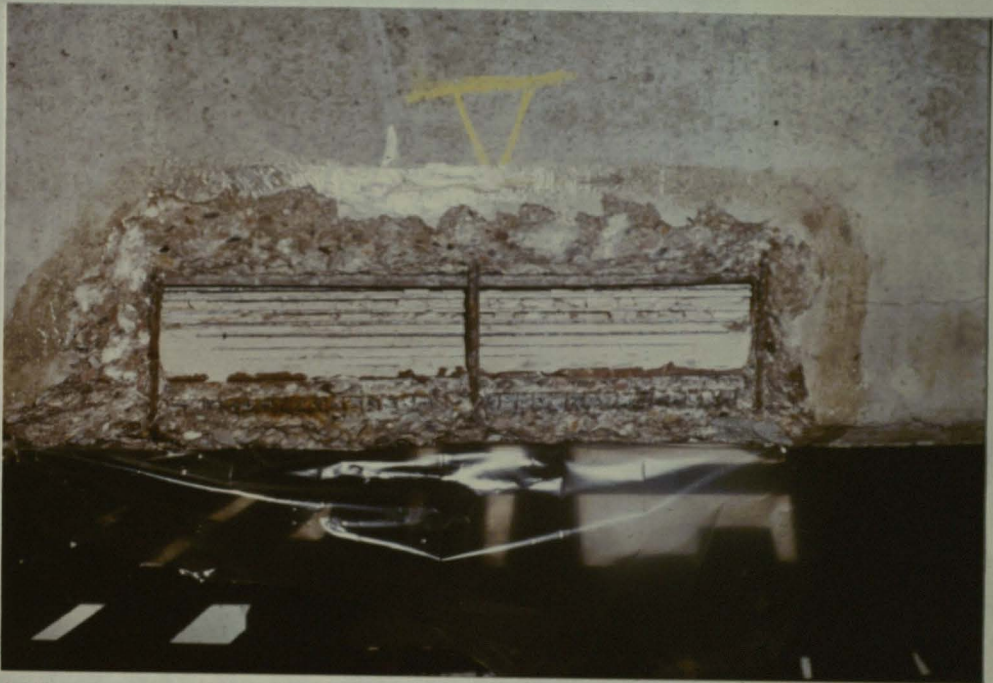
Abb. 1 Nordträger außen, Fenster V am
Spannglied Nr. 1

Es zeigte sich ein durchgehender Riß etwa parallel zur Spanngliedmittelachse nahezu über die gesamte Trägerlänge. Im mittleren Trägerbereich waren amtsseitig zwei Beobachtungsfenster - bezeichnet mit V und VI - aufgestemmt worden, die eine Inspektion des außen liegenden Spanngliedes ermöglichten. Der gerissene Bereich sowie die genaue Lage der Beobachtungsfenster können aus Anlage 1 entnommen werden. Nach dem Entfernen der äußeren Verpressmörtelschicht zeigte sich, daß die Spannstähle in diesem Bündel offenbar noch parallel lagen und untereinander vertikal gleiche Abstände aufwiesen (vgl. Anlage 2, Abb. 1 und 2). Die oberen zwei Zentimeter des Hüllrohrkastens (rechteckiger Querschnitt) waren unverpreßt. Die anschließende Mörtelschicht - etwa bis zur fünften Spannstahllage von unten - war zerbrochen und lag nur noch lose zwischen den Stählen, so daß auch in diesem Bereich kein Korrosionsschutz mehr vorhanden ist. Die unteren vier bis fünf Spannstahllagen (von insgesamt acht Lagen) zeigten einen noch ordnungsgemäßen Verpreßzustand. Das Hüllrohrblech war sowohl auf seiner Innen- als auch auf seiner Außenseite nicht unerheblich angerostet.

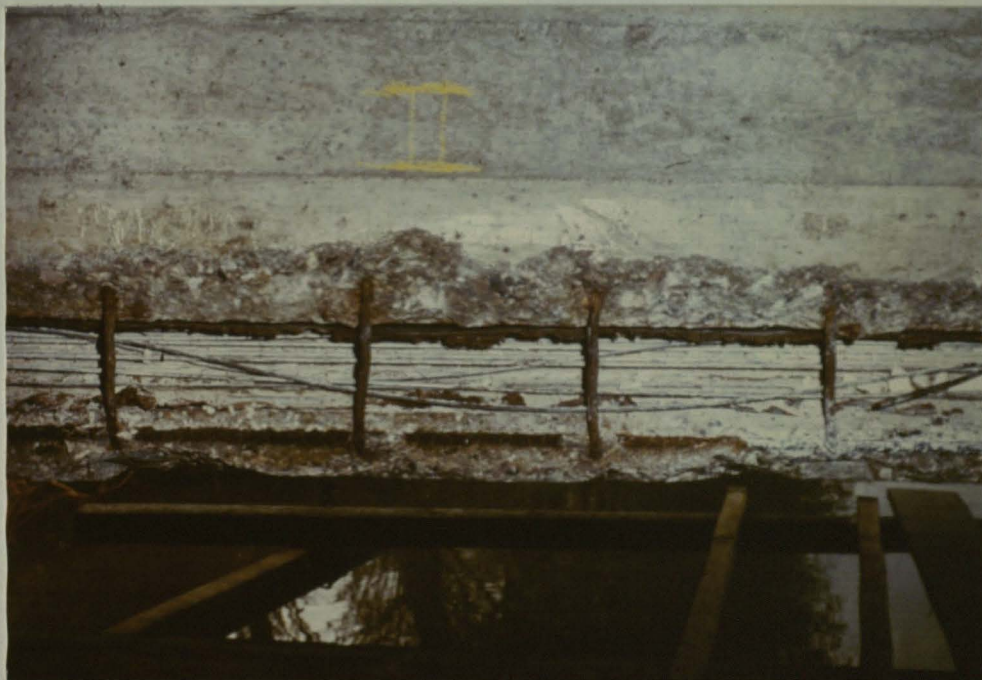
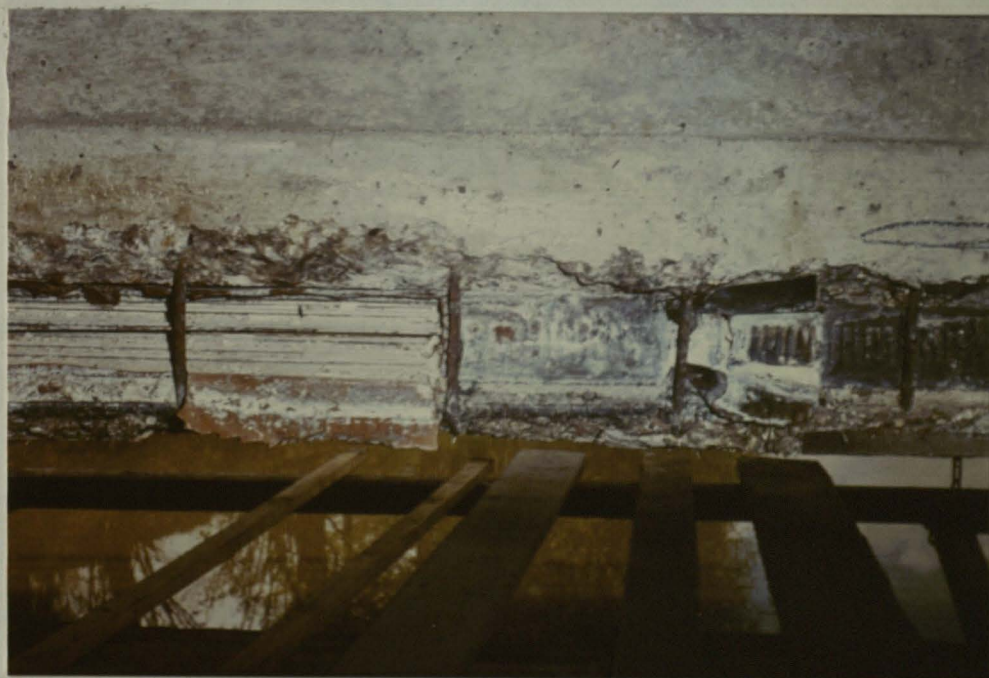
Abb. 3 Nordträger innen, Fenster II am
Spannglied Nr. 12

gestemmten Fenster Nr. I, II und IV sowie Lage und Abmessungen der während des Ortstermins am Spannkabel 12 noch zusätzlich geöffneten Spanngliedabschnitte VII und VIII sind ebenfalls in Anlage 1 eingetragen. In diesem Spannkabel zeigte sich eine auffällige Unordnung der einzelnen Spanndrähte gegenüber allen anderen inspizierten Spanngliedern. Eine exakte Parallelausrichtung der Spanndrähte war nicht mehr vorhanden, die Abstände der Drähte untereinander waren vertikal und - soweit das wegen fehlender Verpressung im oberen Teil des Gliedes beurteilt werden konnte - auch horizontal nicht mehr gleich. Einige Drähte lagen völlig schlaff und verbogen im Hüllrohr. Zur Erläuterung zeigen die Abbildungen 3 bis 8 der Anlage 2 - der Nummerierung folgend von links nach rechts aufgenommen - den größten Teil der Öffnungsstellen II und IV. An den Öffnungen VII und VIII lagen die Spanndrähte völlig unregelmäßig und ohne erkennbare Spannung locker aufeinander.

Der Spannkanal war ebenfalls an allen Öffnungsstellen in seinem oberen Bereich (ca. 2 - 2,5 cm) völlig unverpreßt. Daran schloß sich bis etwa zur vierten Spannsthallage von unten eine bröckelige Verpreßmörtelschicht an, die praktisch keinen Verbund mehr zum Spannsthahl aufwies. Der zwischen den unteren vier Spannsthallagen noch vorhandene Mörtel war mürbe und ließ sich beispielsweise mit einem Schraubenzieher ohne Kraftaufwand abschaben. Am Hüllrohrblech befanden sich sowohl Bereiche, die innen wie außen noch einwandfrei waren (vergleiche Abb. 9, Anlage 2), als auch schon völlig zerstörte Blechabschnitte (vergleiche Abb. 10, Anlage 2).

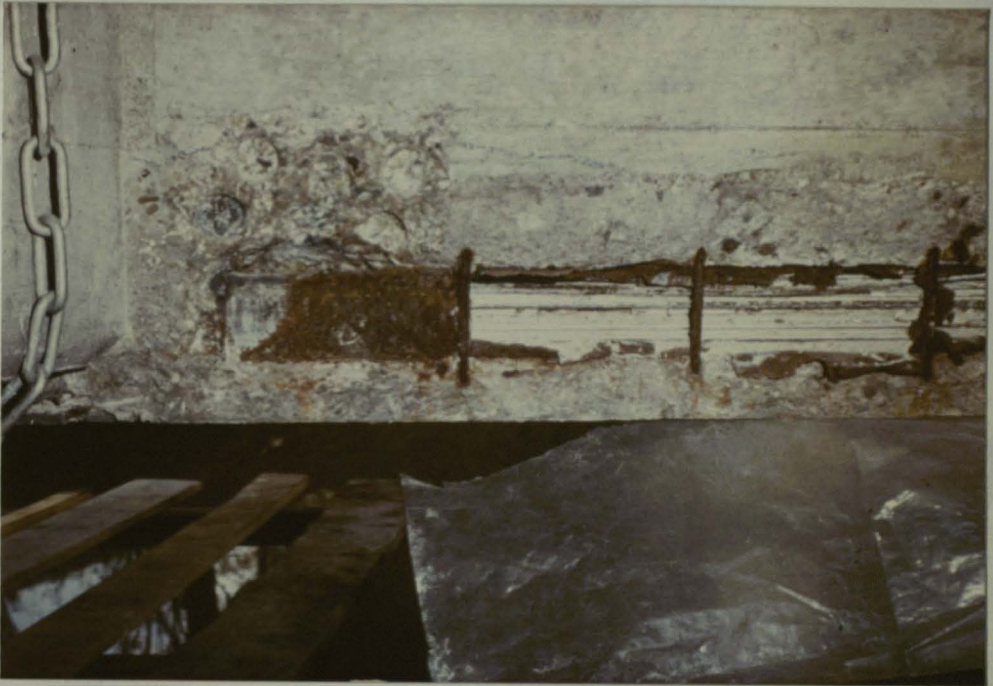
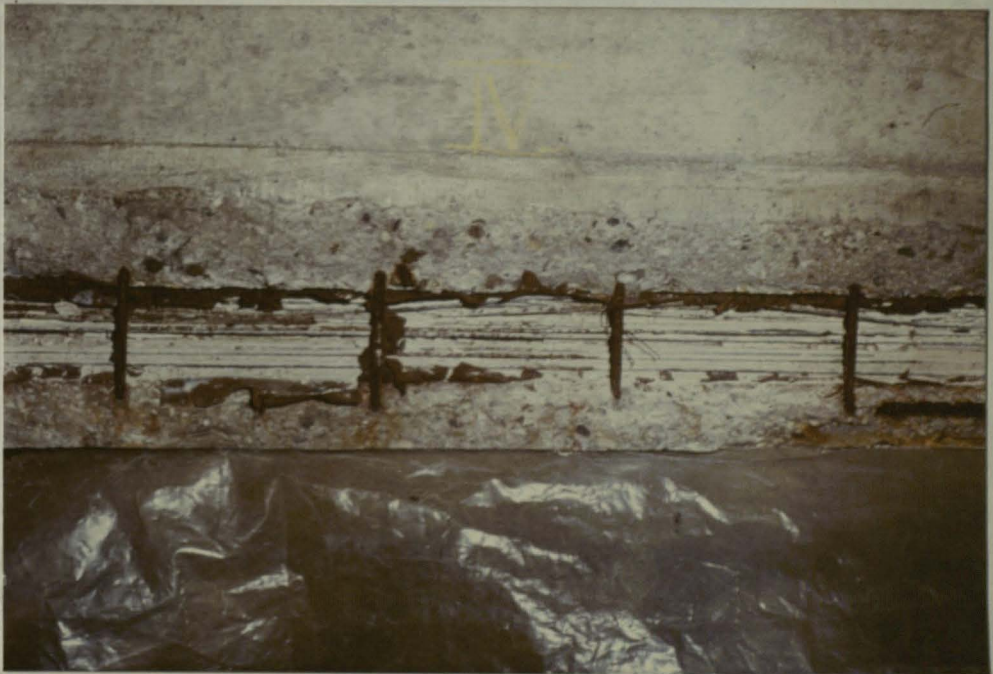
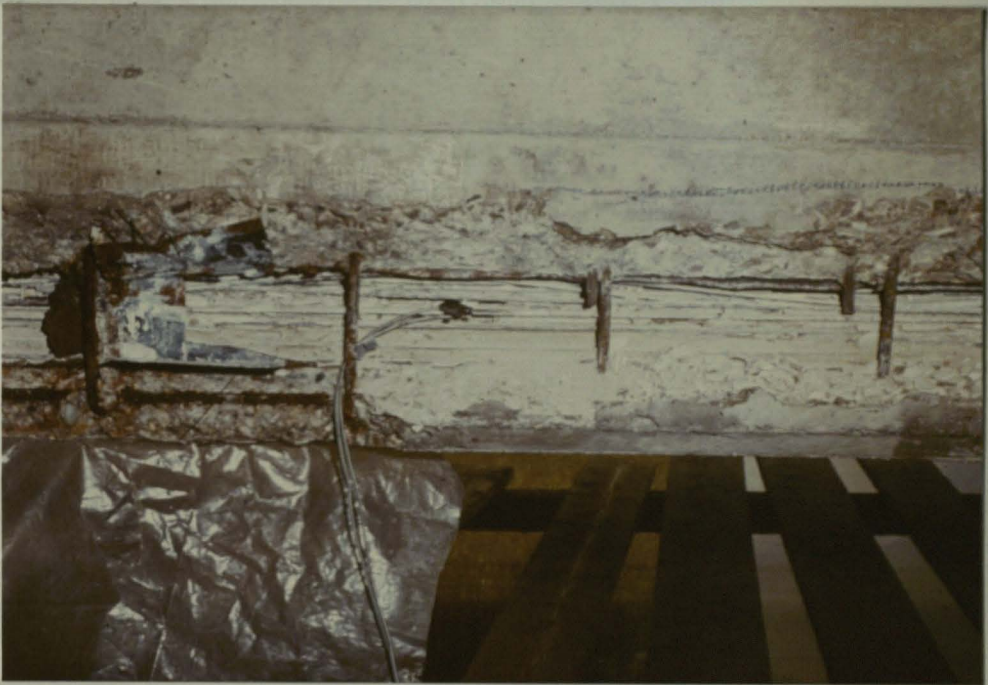
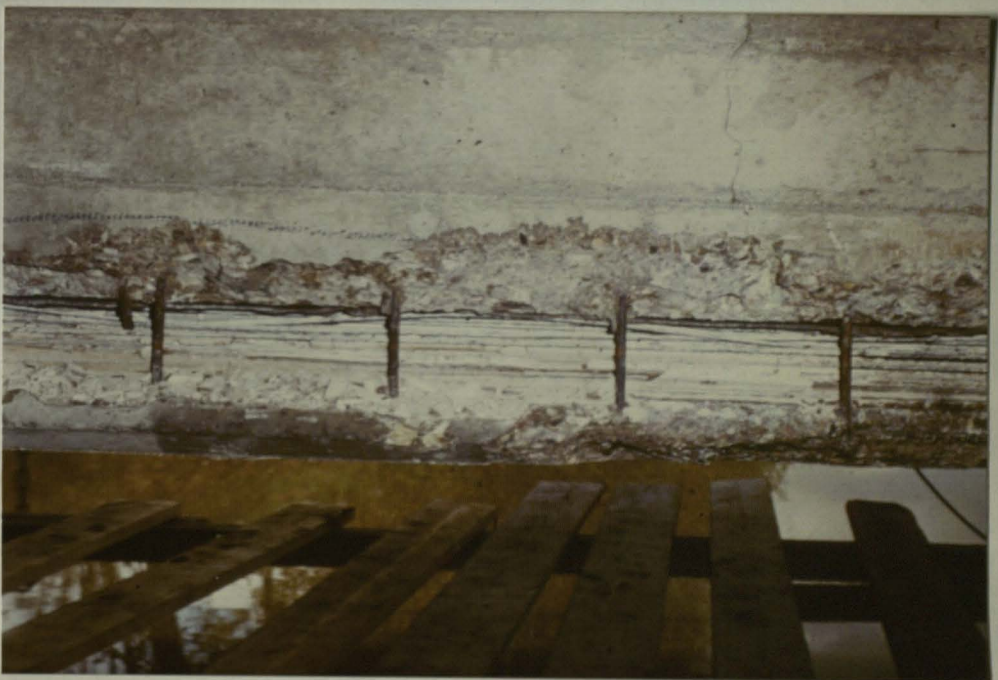
Abb. 5 Nordträger innen, linker Teilbereich
von Fenster IV am Spannglied Nr. 12

Abb. 6 Nordträger innen, mittlerer Teilbereich
von Fenster IV am Spannglied Nr. 12

Abb. 7 Nordträger innen, mittlerer Teilbereich
von Fenster IV am Spannglied Nr. 12

Abb. 8 Nordträger innen, rechter Teilbereich
von Fenster IV am Spannglied Nr. 12

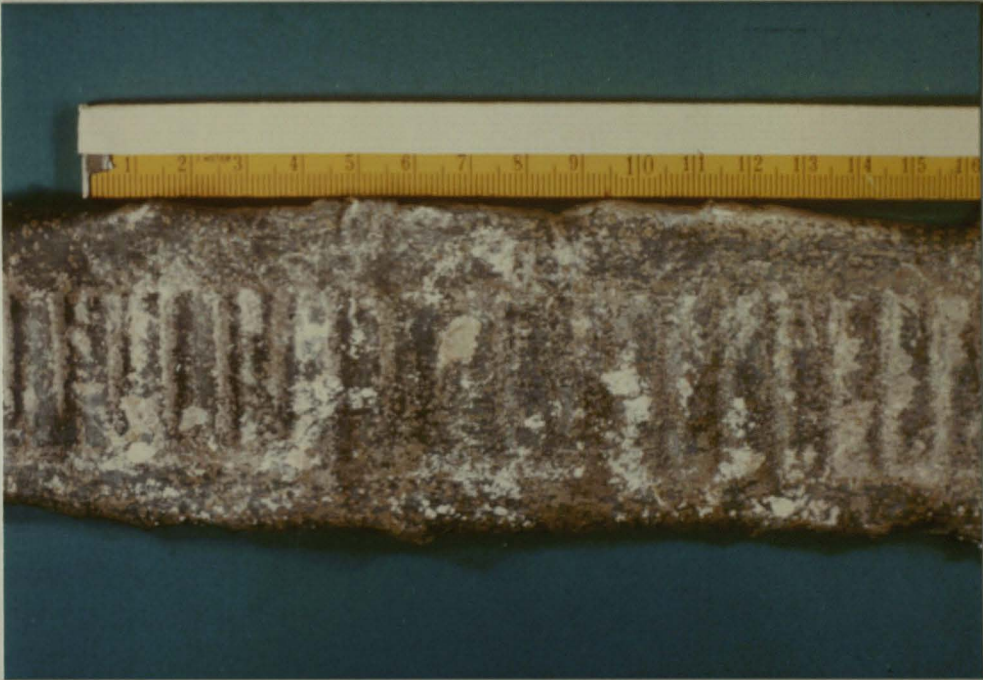
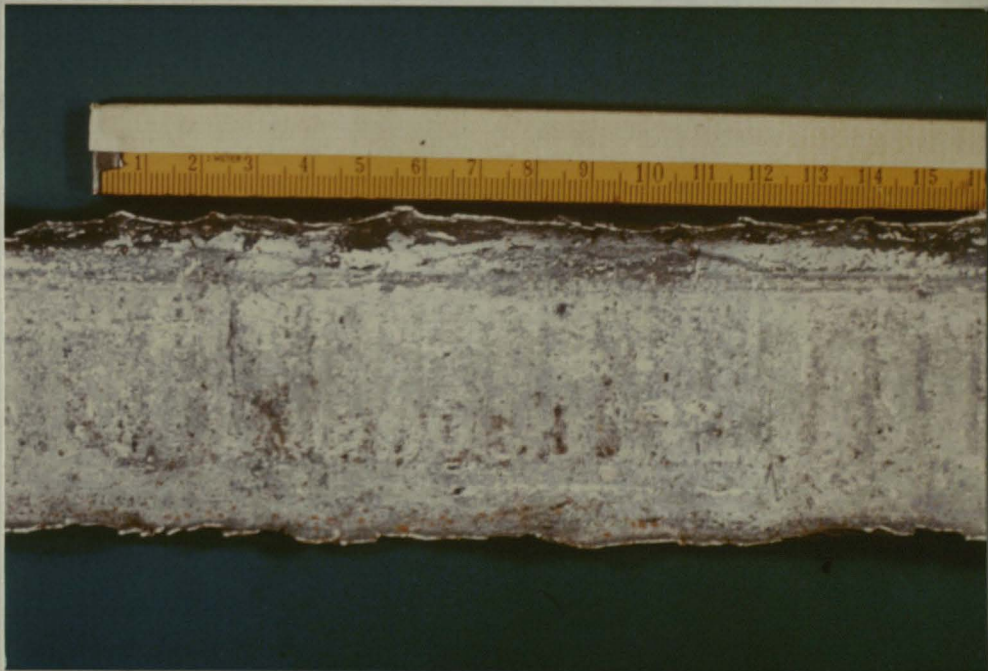
Abb. 9 Hüllrohrblech vom Nordträger, Spannglied Nr. 12

b) Innenseite, der unverpreßte Bereich ist deutlich zu erkennen

↑
↓ unver-
preßt

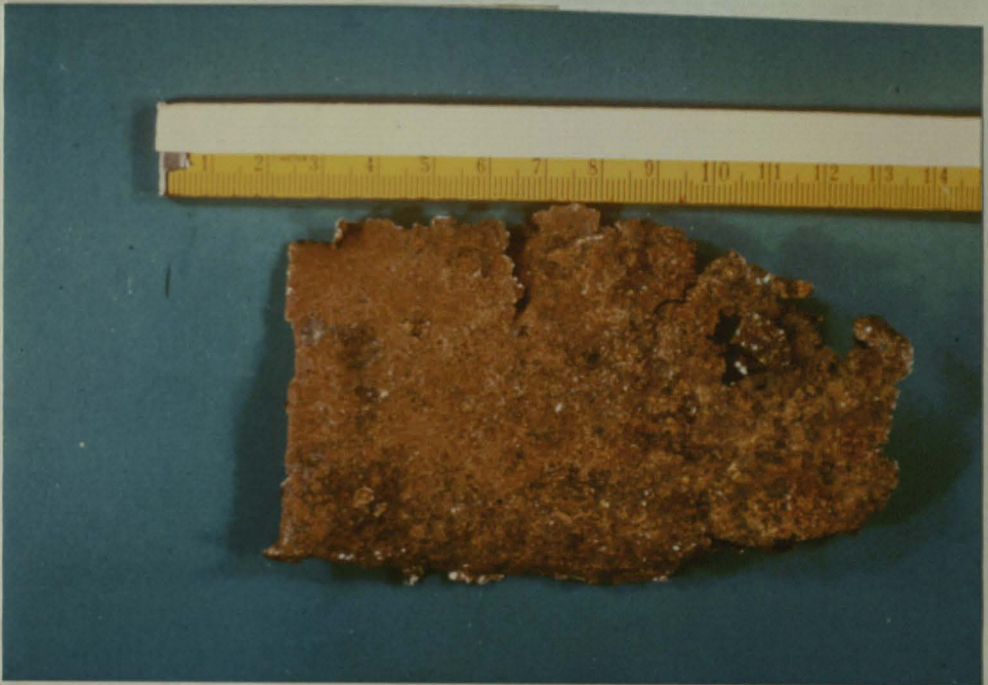
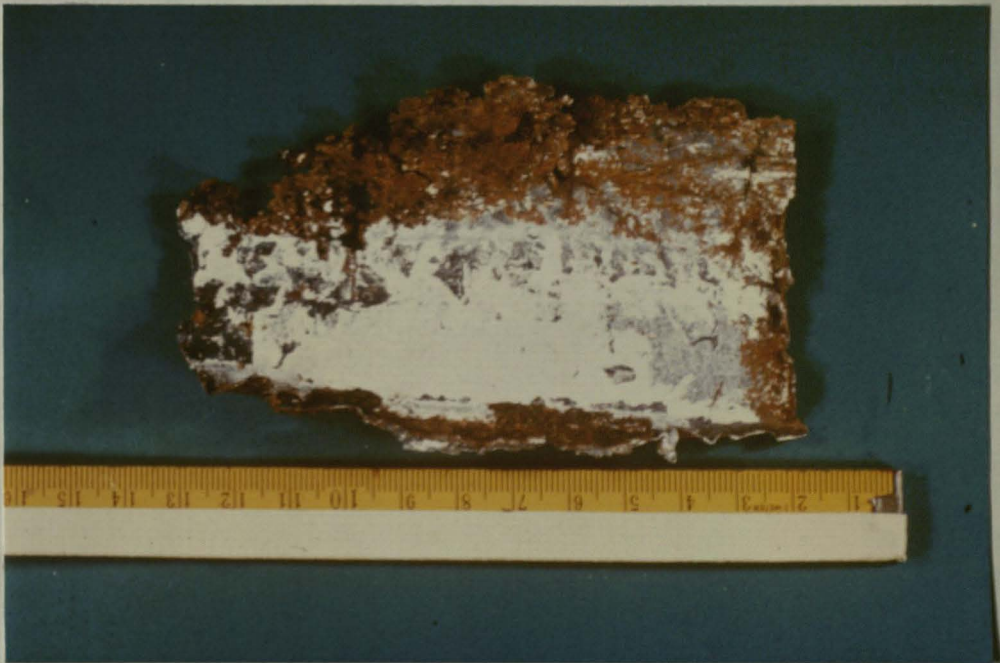
Abb. 10 Vollständig korrodiertes Hüllrohrblech
vom Nordträger, Spannglied Nr. 12

b) Innenseite, deutlich ist zu erkennen, in
welchen Bereichen Verpreßmörtel vorhanden war

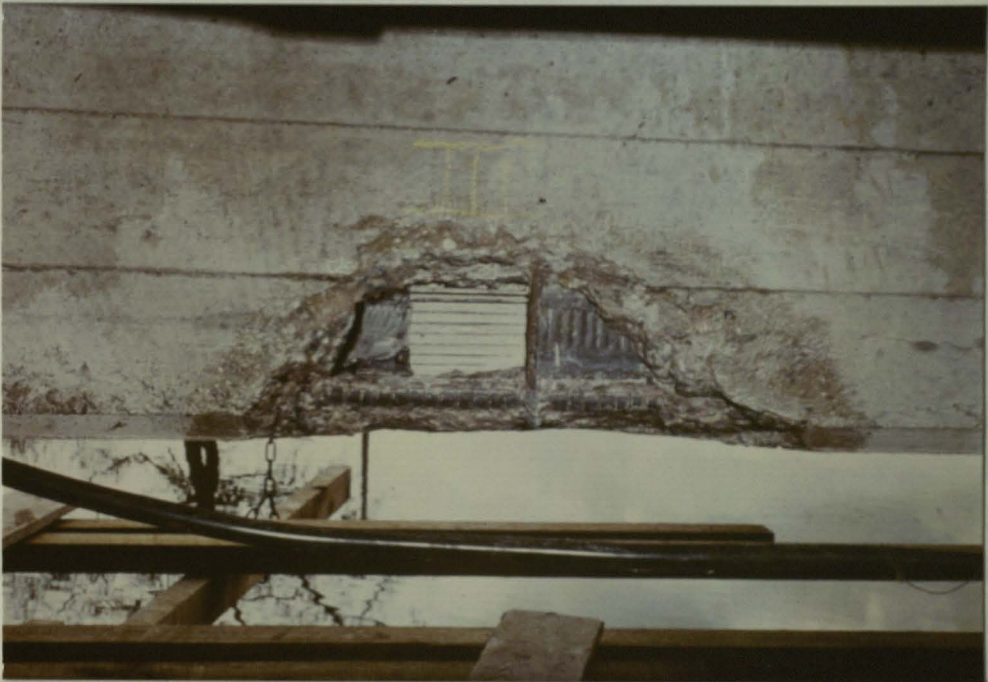
Abb. 11 Südträger innen, Fenster III am
Spannglied Nr. 12

An der Trägerinnenseite erstreckte sich ein sehr feiner Riß, der teilweise nur schwer zu erkennen war, im mittleren Trägerbereich über ca. 3 Brückenfelder parallel zur Spanngliedachse. In diesem Trägerabschnitt befand sich auch das amtsseitig geöffnete Beobachtungsfenster III an Spannglied 12 (vergleiche Anlage 1). Die Spannsthähle lagen hier parallel und besaßen die vorgeschriebenen Abstände untereinander (vergl. Abb 11, Anlage 2). Die oberen 2 cm des Hüllrohres waren unverpreßt.

Bis zur fünften Spannstahllage von unten war der Verpreßmörtel in Ordnung. Das Hüllrohrblech zeigte an der Öffnungsstelle weder innen noch außen einen Rostbefall.

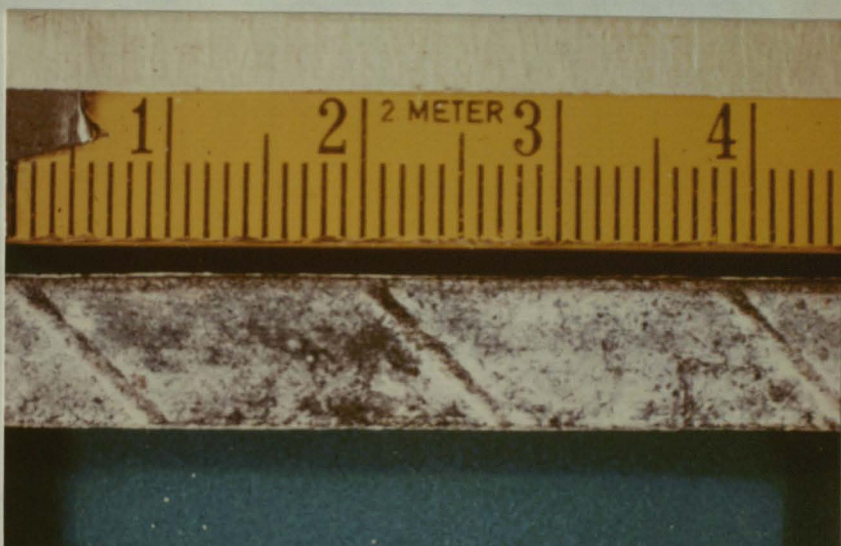
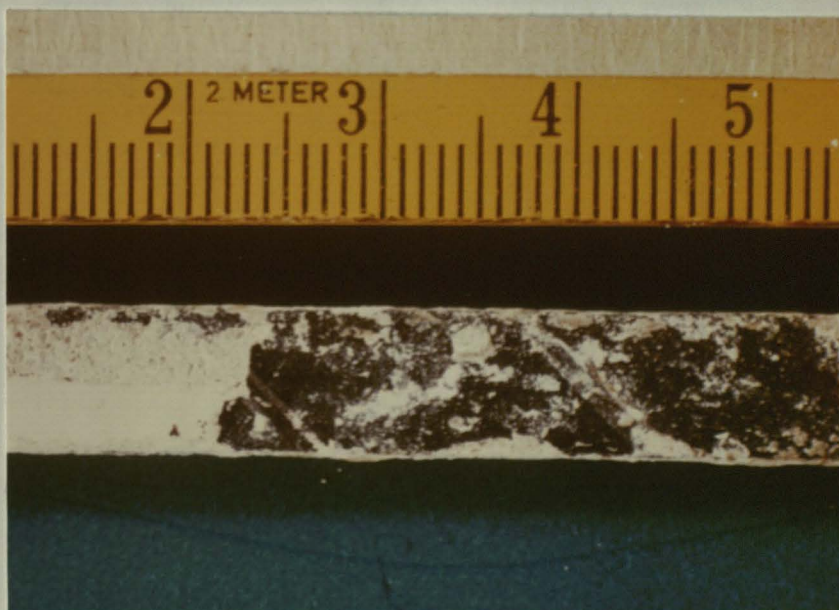
Rostgrad 0: Proben aus dem vollständig verpreßten unteren Hüllrohrbereich, die keinerlei Rostschäden zeigten.

Abb. 12 Spannstahl, Rostgrad 0

Proben aus Hüllrohrbereichen mit einwandfreier
Verpressung

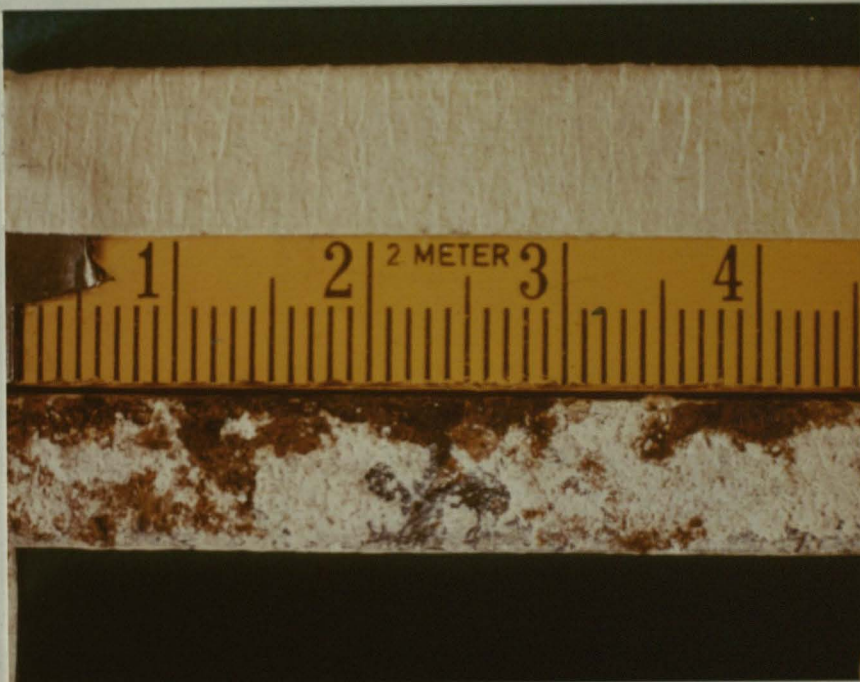
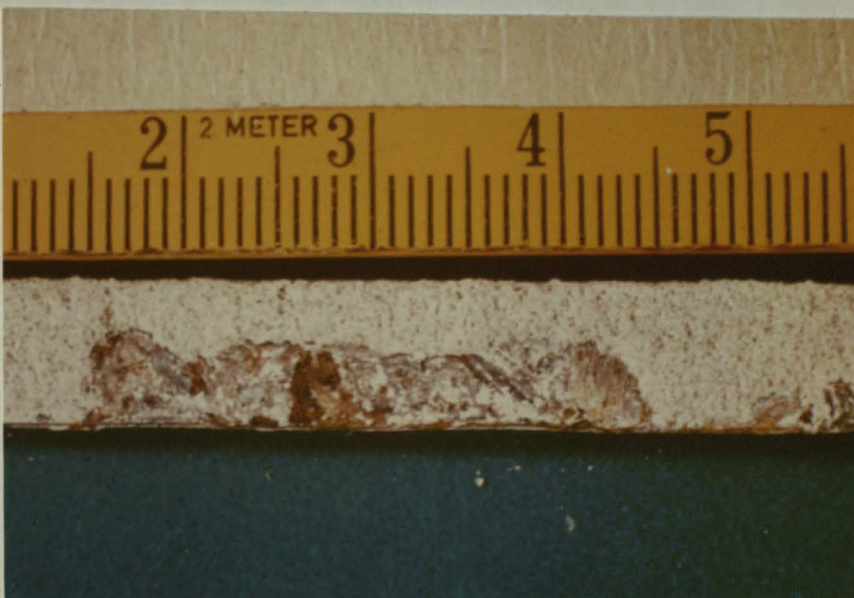
Rostgrad 1: Proben mit vereinzelten Roststellen unterschiedlichen Ausmaßes aus dem Bereich mit mürbem und schon zerbröckelten Verpreßmörtel.

Abb. 14 Spannstahl, Rostgrad 1

Proben aus Hüllrohrbereichen mit mürbem oder zerbröckeltem Verpreßmörtel

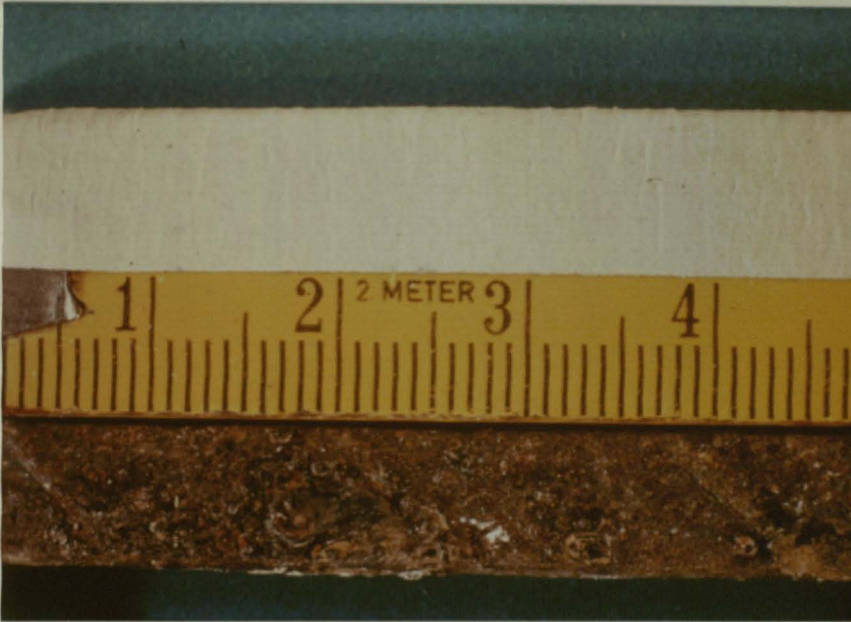
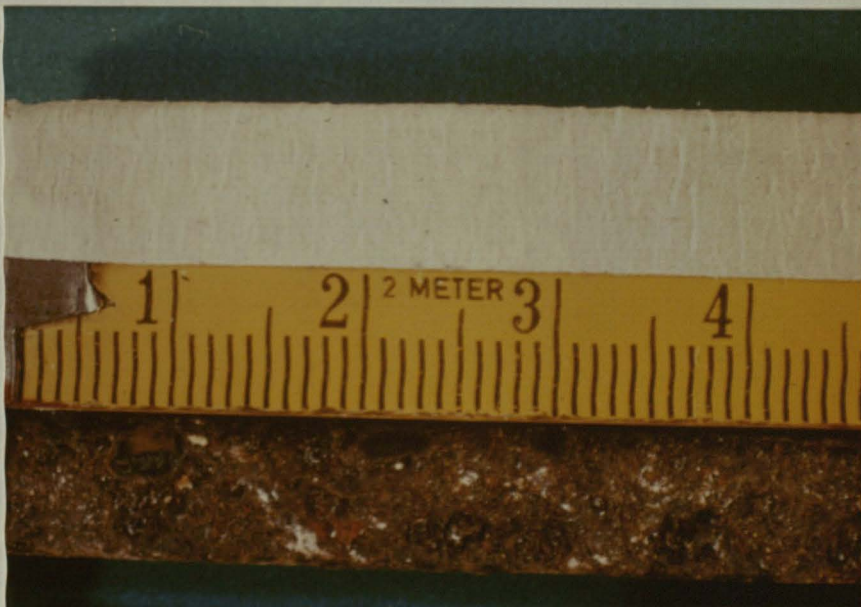
Rostgrad 2: Proben, deren Oberfläche vollständig mit Rost und auch schon mit Rostnarben bedeckt war, aus dem unverpreßten Hüllrohrbereich.

Zur Veranschaulichung dieser Klassifikation dienen die Abbildungen 12 - 17 der Anlage 2. Sie zeigen den Zustand der Spannstähle nach der Entnahme aus dem Hüllrohr. Wie sich die Unterteilung in Rostgrad 0, 1 und 2 in der Oberflächenstruktur des Spannstahls widerspiegelt, zeigen die mikroskopischen Aufnahmen ($V = 90\times$) von Längs- und Querschliffen entsprechender Stahlproben. (vgl. Abb. 18 - 23, Anlage 2). Da es sich um Auflichtaufnahmen handelt, entsprechen die nahezu weißen Bereiche dem Stahl, die strukturierten Bereiche anhaftenden Rost- bzw. Mörtelresten und der schwarze Bereich der durchsichtigen Probenvergußmasse. Die Oberflächenstruktur des Stahls wird daher durch die Grenzlinie zwischen weißem und strukturiertem Bereich wiedergegeben. Der Übergang von Rostgrad 0 (glatte Grenzlinie) zu Rostgrad 2 (stark zerklüftete Grenzlinie) wird hier sehr deutlich, die starke Zerklüftung der Oberfläche bei Rostgrad 2 läßt außerdem die Vermutung auf eine abgeminderte Dauerschwingfestigkeit infolge Kerbwirkung zu.

Abb. 16 Spannstahl, Rostgrad 2

Proben aus unverpreßten Hüllrohrbereichen

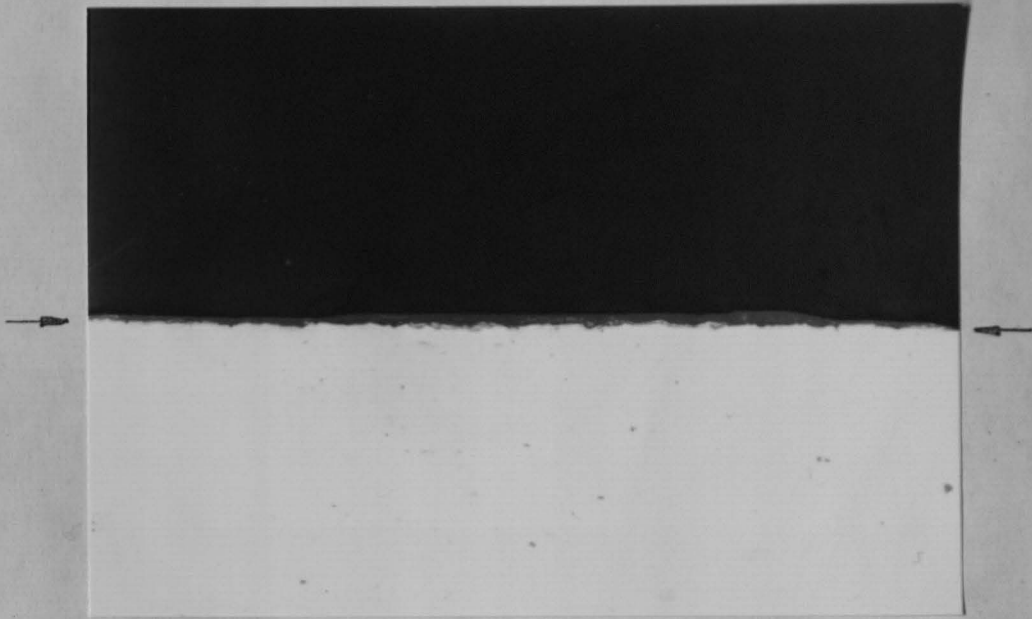
Abb. 18 Spannstahl Rostgrad 0, Längsschliff,
Vergrößerung 90 x

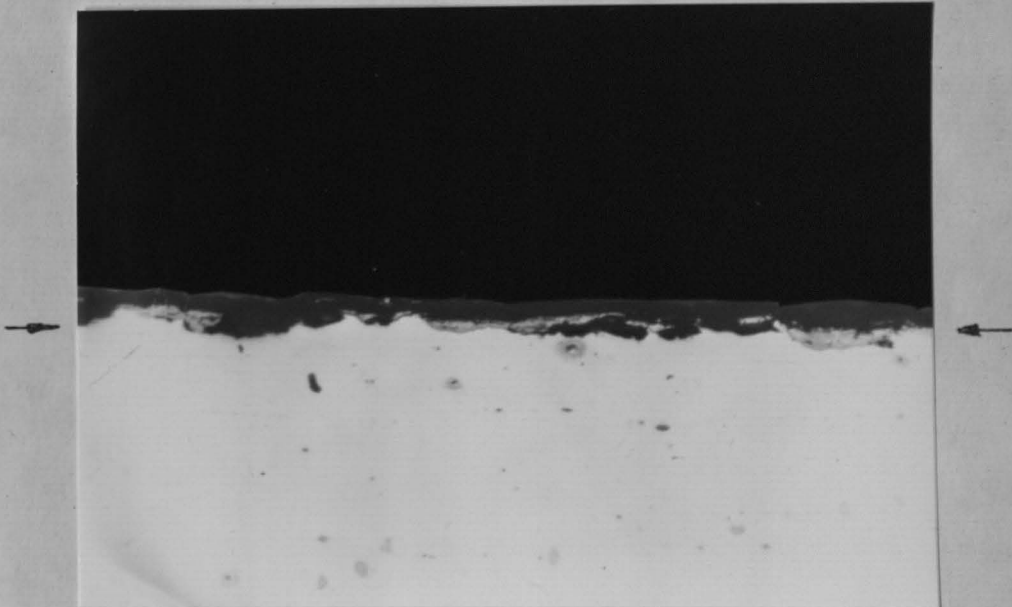
Abb. 19 Spannstahl Rostgrad 1, Längsschliff,
Vergrößerung 90 x

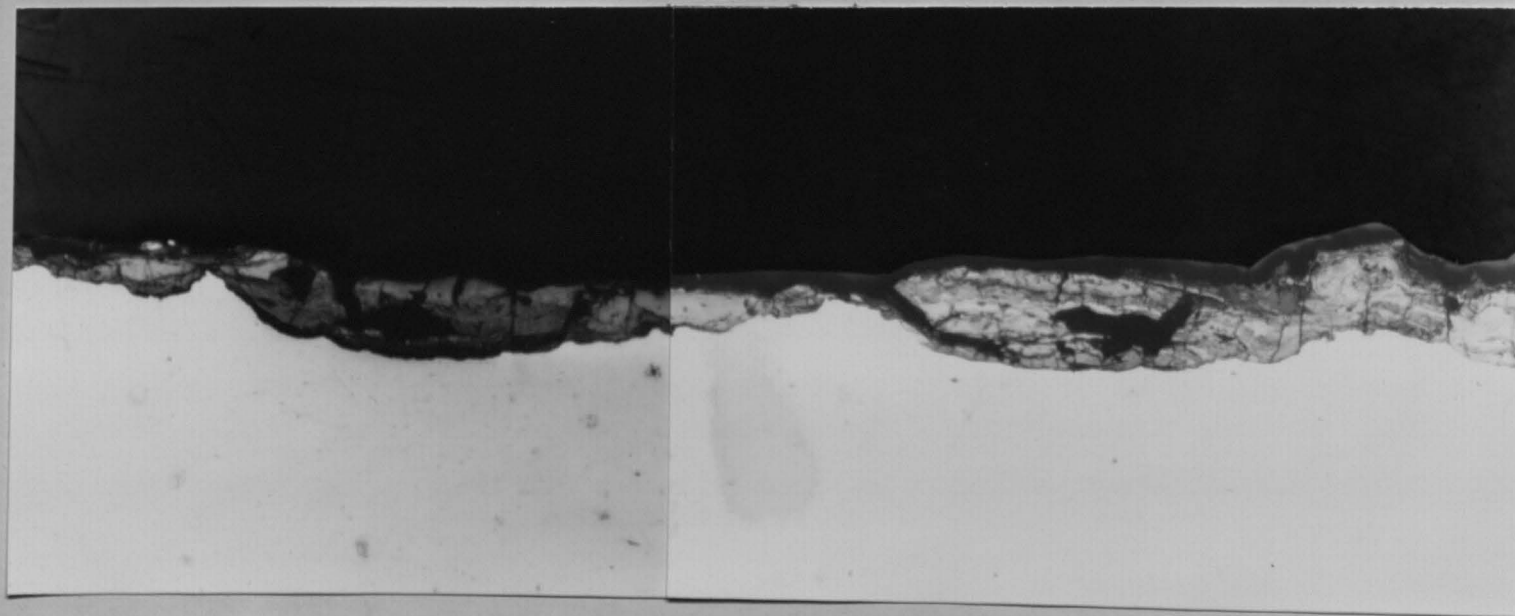
Abb. 20 Spannstahl Rostgrad 2, Längsschliff, Vergrößerung 90 x

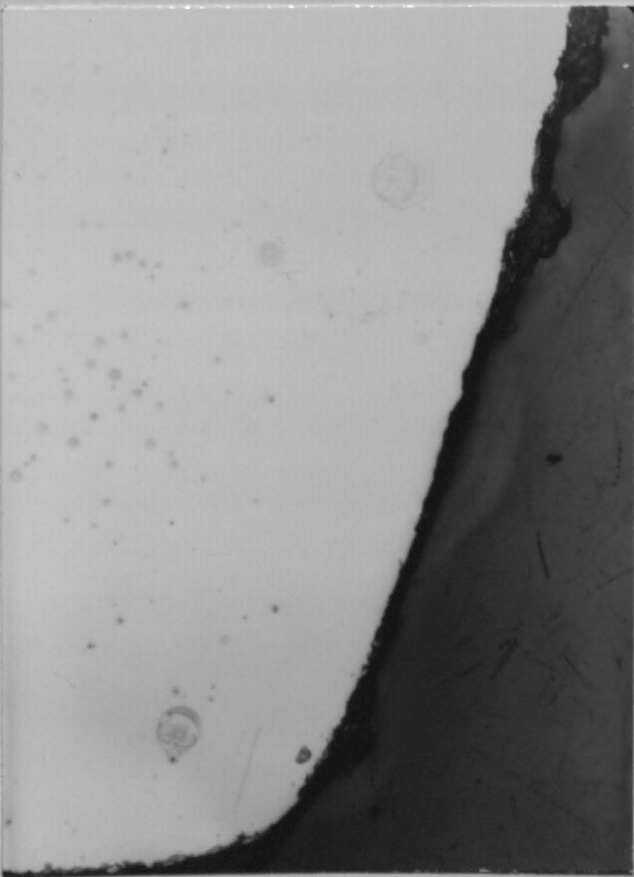
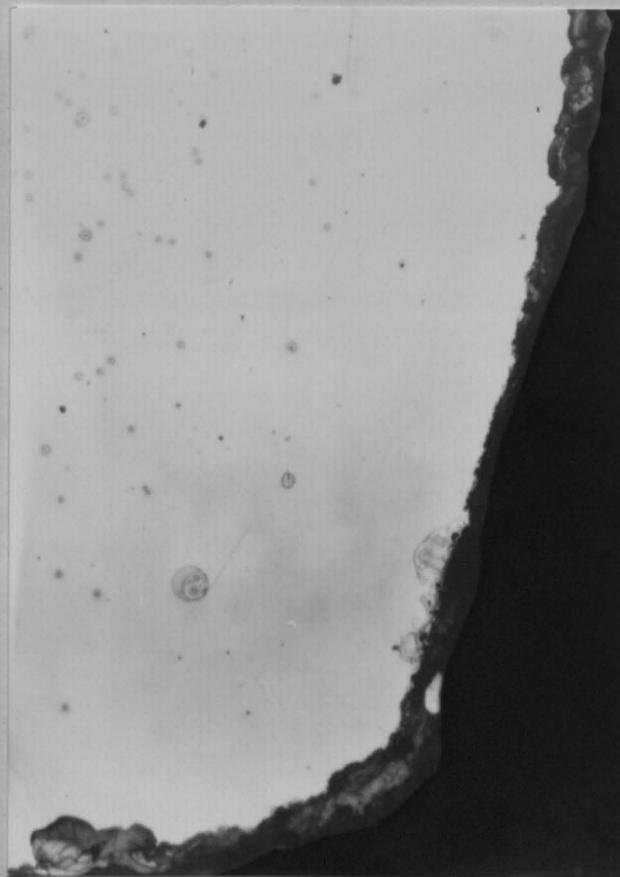
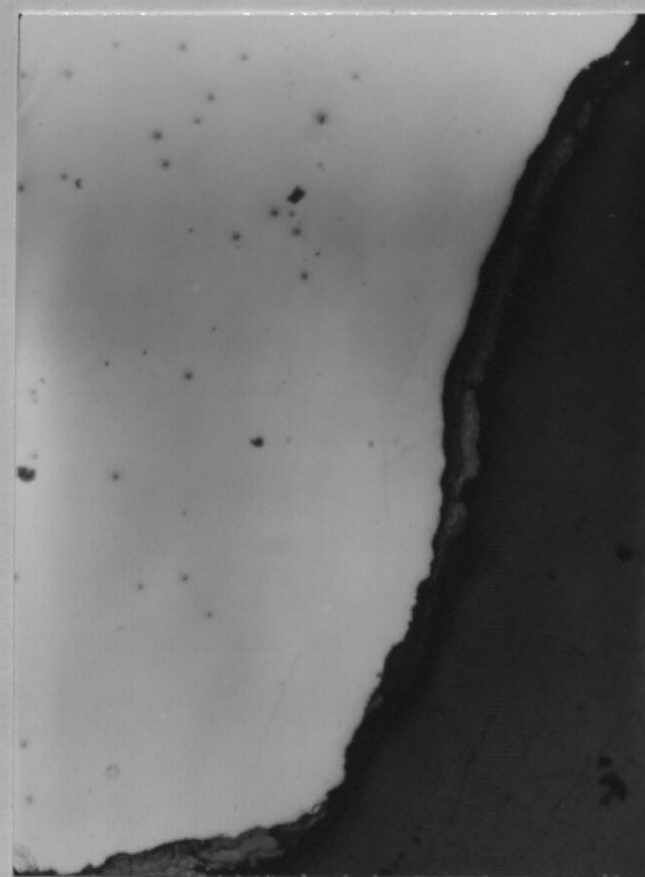
Abb. 21 Rostgrad 0

Abb. 22 Rostgrad 1

Abb. 23 Rostgrad 2

Spannstahlquerschliffe, Vergrößerung 90 x. Die Oberflächenstruktur des Stahles ergibt sich aus der Grenzlinie (Pfeil) zwischen weißem und grau-strukturiertem Bereich.
